7. MEĐUNARODNI KONGRES
DANI INŽENJERA STROJARSTVA

2. Problematika povećanih vibracija agregata A u HE Jaruga

5. Pregledni remont aggregata A 2021. godine

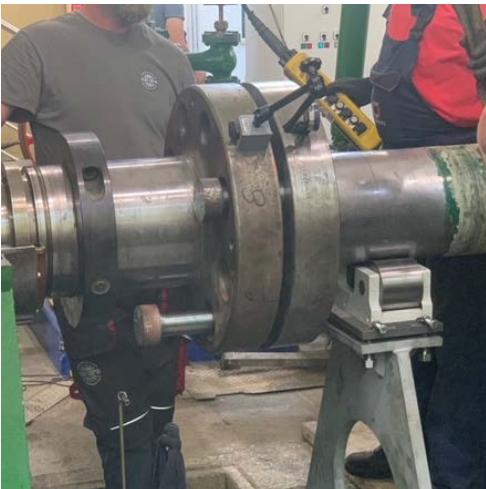
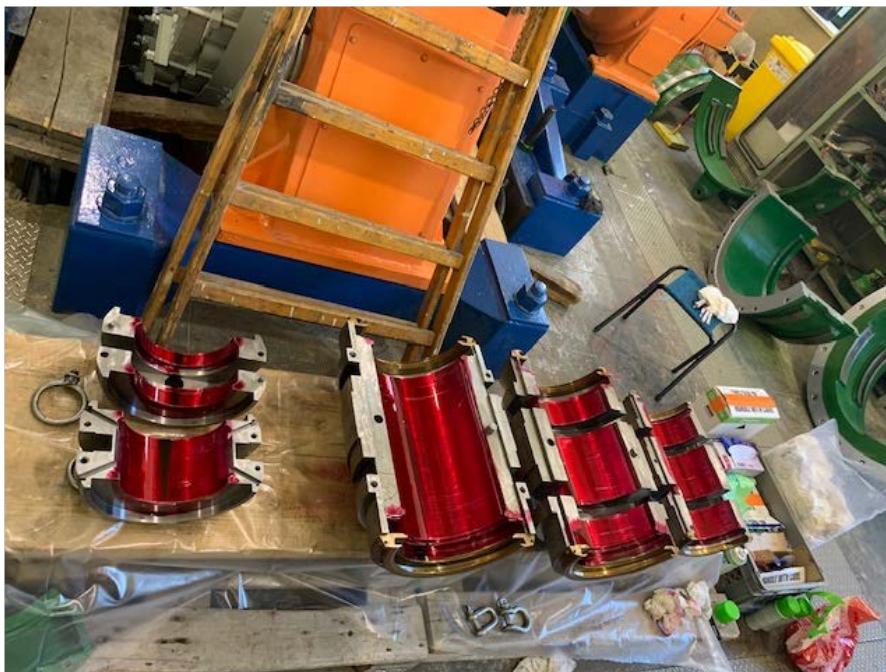
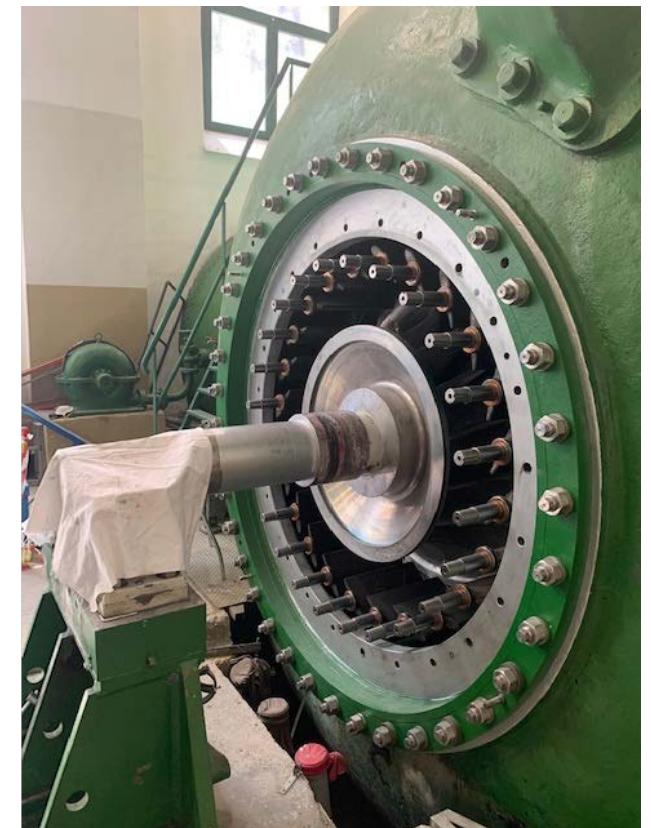
- Dogovoren je pregled u garantnom roku 2021.godine od strane tadašnjih Izvođača gdje je nužno detektirati uzroke i izvršiti poboljšanja aggregata i otkloniti možebitne uzroke problema.
- U ovogodišnjem preglednom remontu izvršena su:
 - mjerjenja prije i nakon demontaže
 - stanje indikacija
 - stanje kvalitete ležajeva
 - pregled brtvenice turbine.
