7. MEĐUNARODNI KONGRES
DANI INŽENJERA STROJARSTVA

1. Uvod
2. Općenito o hidromehaničkoj opremi HE Jaruga
3. Kapitalni remont hidromehaničke opreme u HE Jaruga
4. Zaključak

- *U ovom radu obuhvaćena je problematika održavanja hidromehaničke opreme u hidroelektrani Jaruga u Hrvatskoj.*
- *Specifičnost ove hidroelektrane je fenomen izrazitog taloženja „sedre“ koji je jedan od razloga otežanog održavanja hidromehaničke opreme kao i cijelokupne opreme u sastavu HE Jaruga.*
- *2019. godine izvršeno je potpuno čišćenje sedre i uspješno je realiziran kapitalni remont kojim je postignuta veća pouzdanost i raspoloživost elektrane te smanjenje hidrauličnih gubitaka u protočnom traktu.*

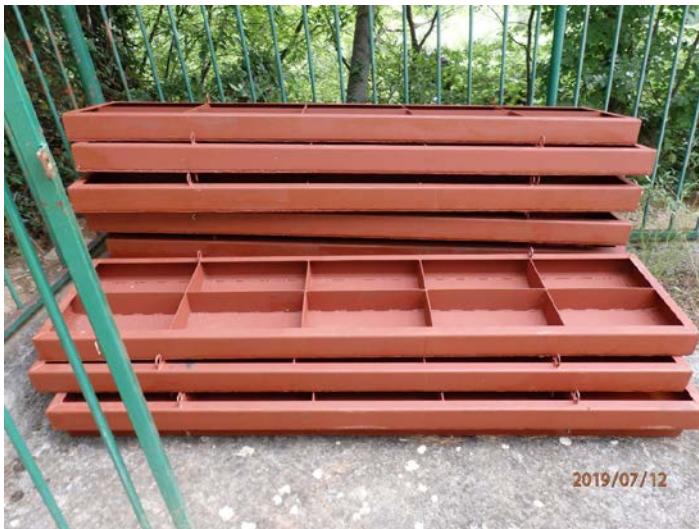
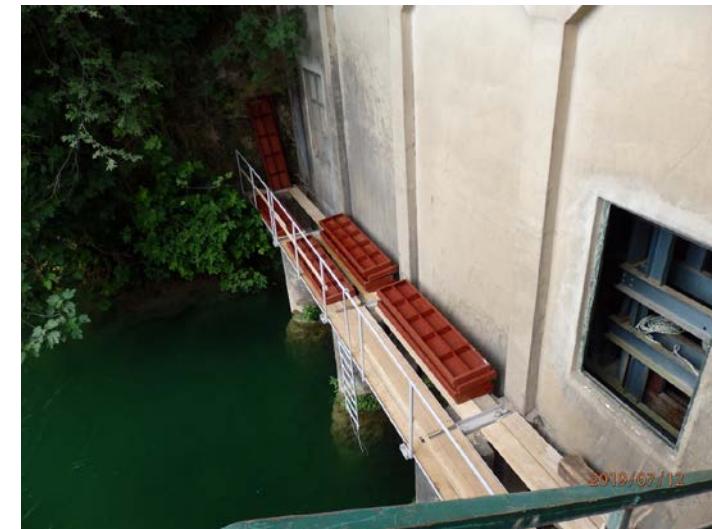
- Za kvalitetno i sigurno izvođenje planiranih zahvata na HM opremi Ulazne građevine i Zasunske komore A i B, bilo je neophodno pred vodozahvatom Ulazne građevine napraviti vodonepropusnu pregradu iz čeličnih segmenata

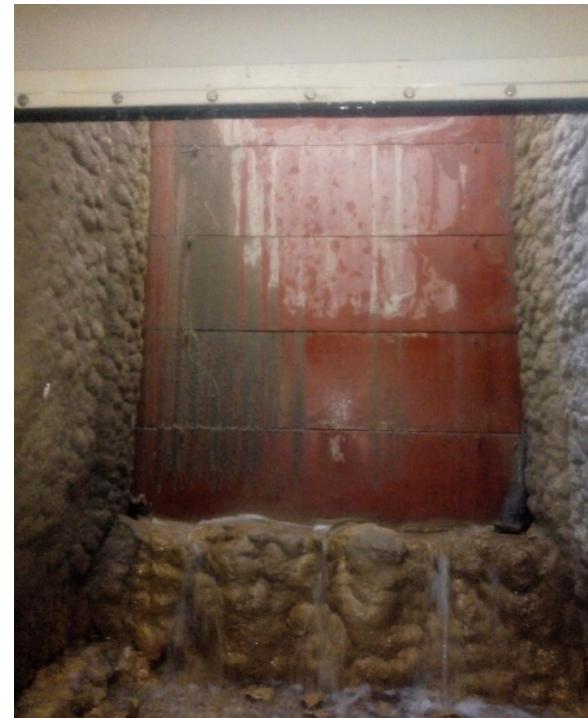
- Sedimentna stijena sedra geološki je fenomen koji nastaje iz vode prezasićene kalcijevim karbonatom uz pomoć mahovina.
- S obzirom da kompletan hidromehanički sistem HE Jaruga funkcioniše samo na bazi vode kao radnog fluida, problematika sedre seže u sve pore ovog sustava.

- *Debljina sedrenog sloja u godini dana može narasti i do nekoliko milimetara što iziskuje potrebnu redovnu kontrolu i čišćenje hidromehaničke opreme u HE Jaruga. Sedra u nekim slučajevima može imati čak i pozitivno djelovanje kao dodatno brtvljenje određenih površina. No, u većini slučajeva izaziva razne probleme kao: smanjivanje efektivnog promjera cijevi, povećanje hrapavosti pri strujanju kroz cijev, mogućnost oštećenja opreme pri čišćenju i slične.*

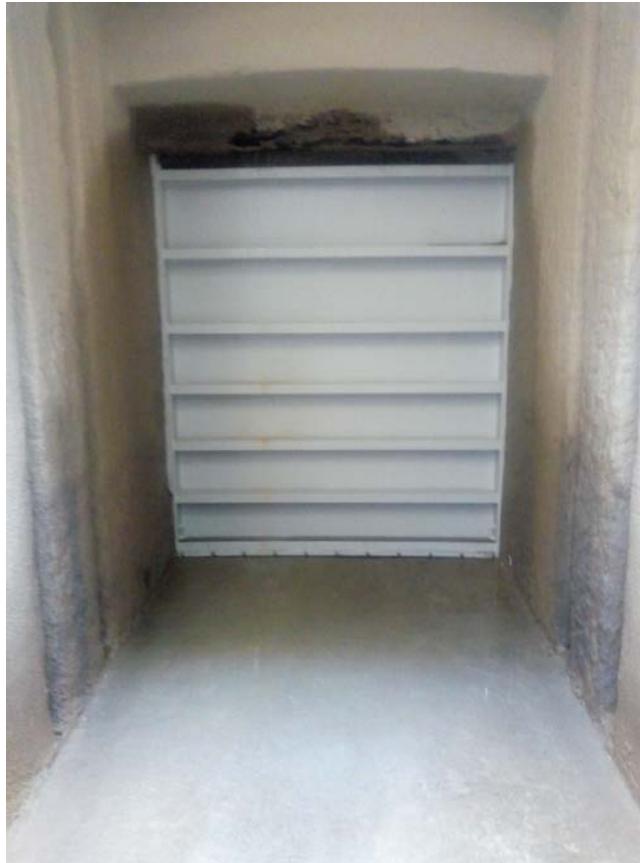
- Remont hidromehaničke opreme ulazne građevine - vodozahvata

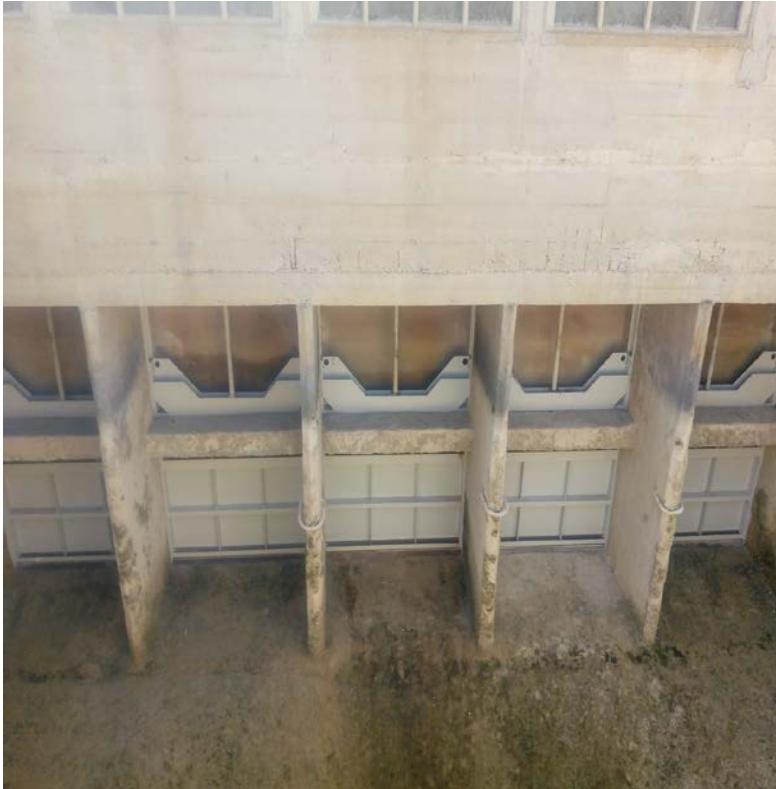
- Remont hidromehaničke opreme zasunske komore
