7. MEĐUNARODNI KONGRES
DANI INŽENJERA STROJARSTVA

2. Problematika povećanih vibracija agregata A u HE Jaruga

5. Pregledni remont aggregata A 2021. godine

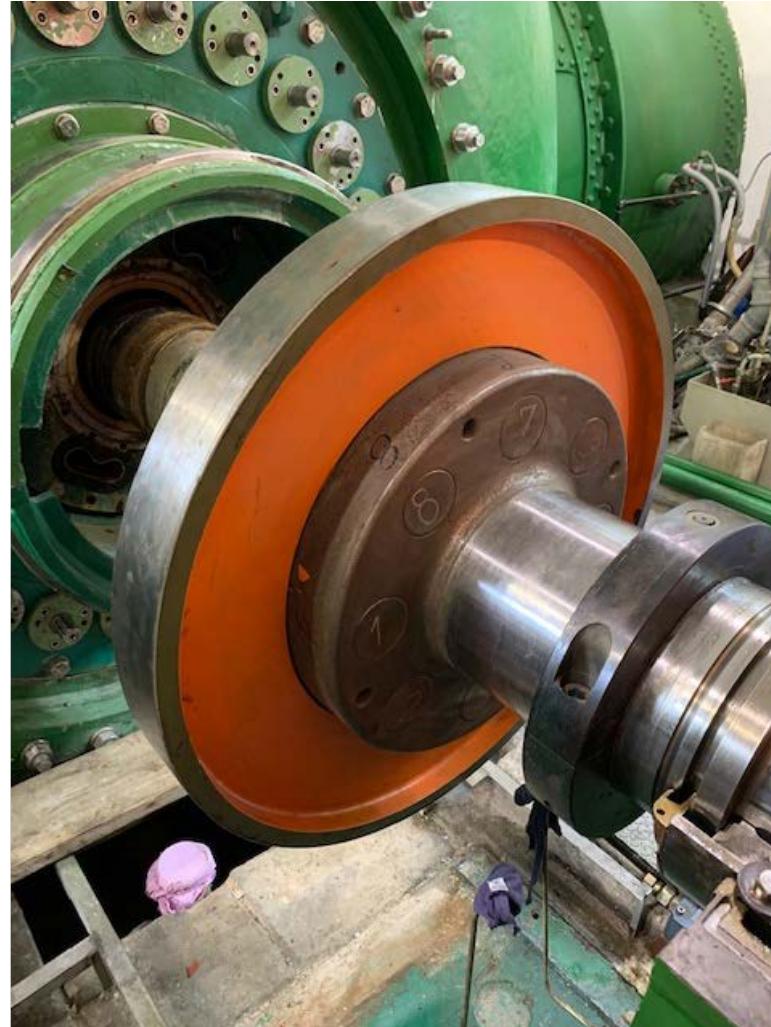
- Kod postremontne eksploatacije agregata A došlo je do pojave povećanih vibracija na ležajevima i povećane temperature na jednom segmentu generatora.
- Problem je u domeni spojke turbinskog i generatorskog vratila. Montirana je tzv. međuploča kočionog diska elektro - hidrauličke kočnice agregata.

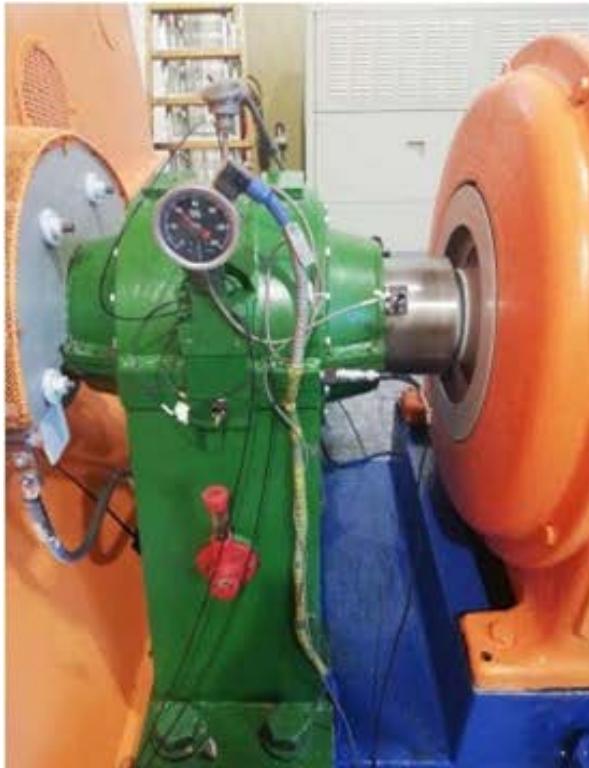
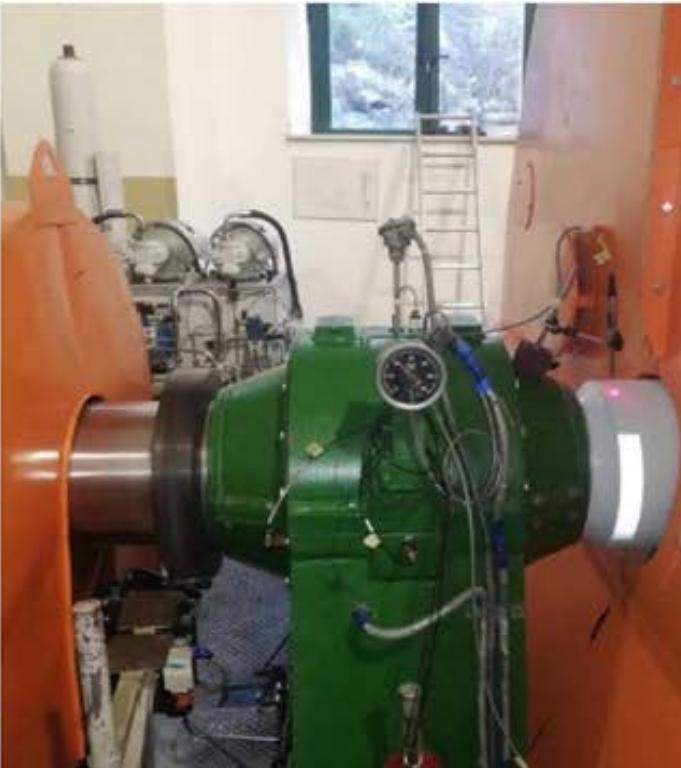
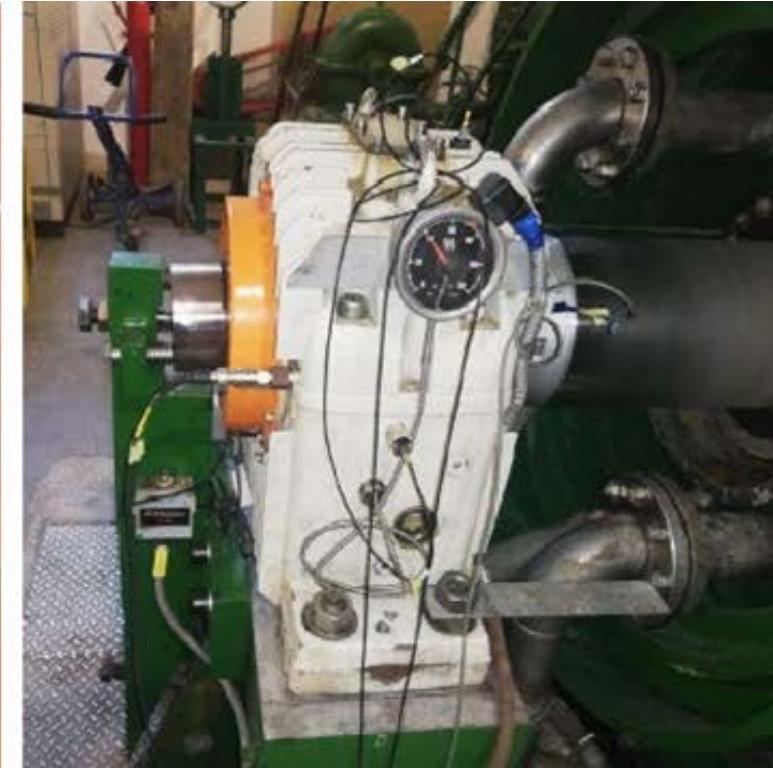
- Tri ležaja, radijalni generatorski ležaj, radijalno-aksijalni ležaj između generatora i turbine te radijalni turbinski ležaj.
- U kapitalnom remontu prigraden je „aksijalni stabilizator“ na radijalnom TL.
